Commune de Champéry

**Aménagement du Torrent des Lanches sur les parcelles n°4, 960 et 1287**

MISE À L'ENQUÊTE PUBLIQUE

RAPPORT TECHNIQUE ET NOTICE D'IMPACT

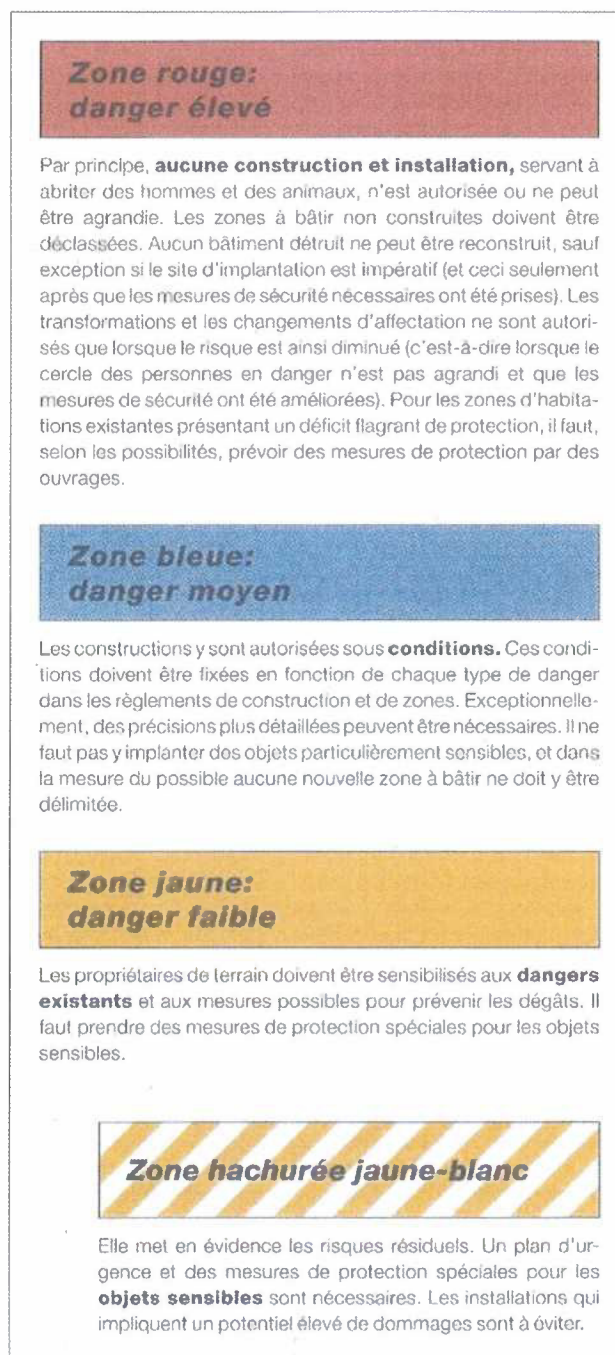
Figure 2 : Signification des degrés de danger selon l'OFEV (1997).

La signification des degrés de danger en termes d'autorisation de construire est donnée en figure 2.

En zone de danger moyen, « les personnes sont en danger à l'extérieur des bâtiments, mais peu ou pas à l'intérieur. Il faut en principe compter dans cette zone sur des dégâts aux bâtiments, mais non sur la destruction soudaine de ces derniers, pour autant que le mode de construction ait été adapté aux conditions en présence » (OFEV, 1997).

En zone de danger élevé, « les personnes sont en danger aussi bien à l'intérieur qu'à l'extérieur des bâtiments. Il faut attendre à une destruction soudaine des bâtiments » (OFEV, 1997).

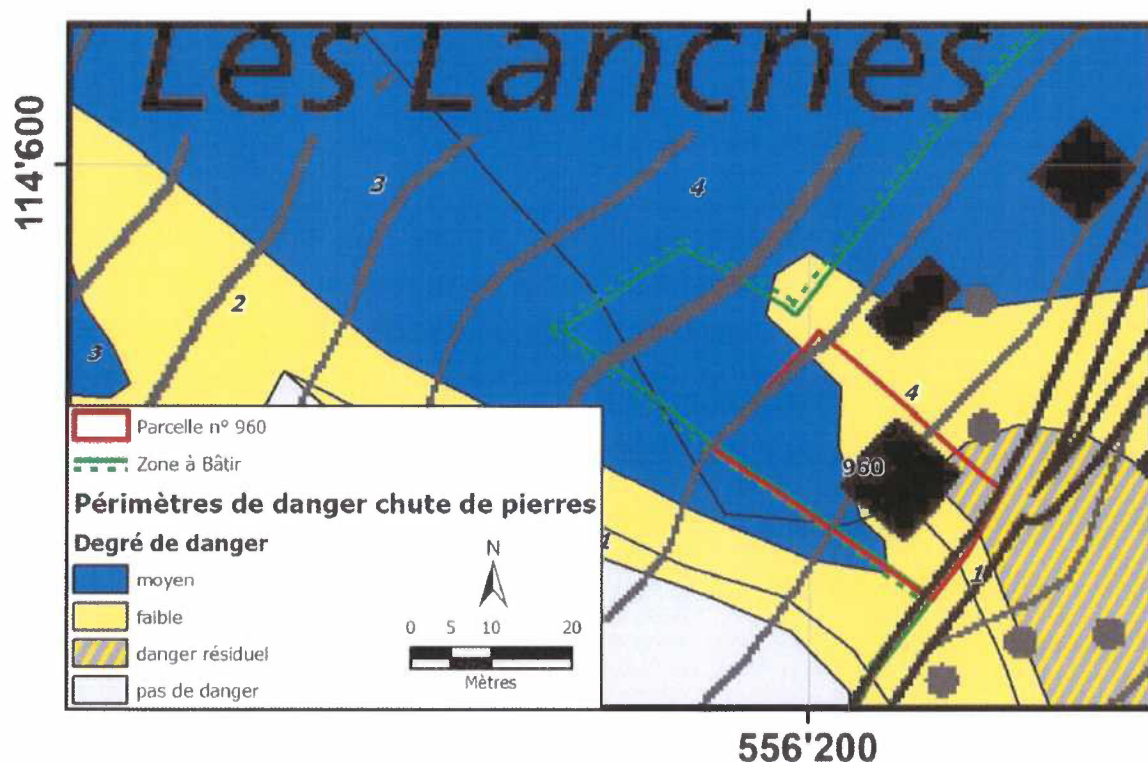
Figure 3 : Situation de danger liée aux chutes de pierres sur la parcelle n°960.

La parcelle n°960 est menacée par les aléas « chutes de pierres » et « coulées de boue ». La parcelle précitée se situe en zone de danger faible et moyen pour les chutes de pierre (figure 3), et en zone de danger faible, moyen et élevé pour les coulées de boue (figure 4).

La parcelle n°960 est menacé par des chutes de blocs de 50 litres, avec des hauteurs de rebond de 1.0 à 1.5 m (pour 95% des valeurs) et une énergie de 50 à 150 kJ (pour 95% des valeurs). Des détails complémentaires concernant l'aléa « chutes de pierre » sont donnés dans l'annexe 1.

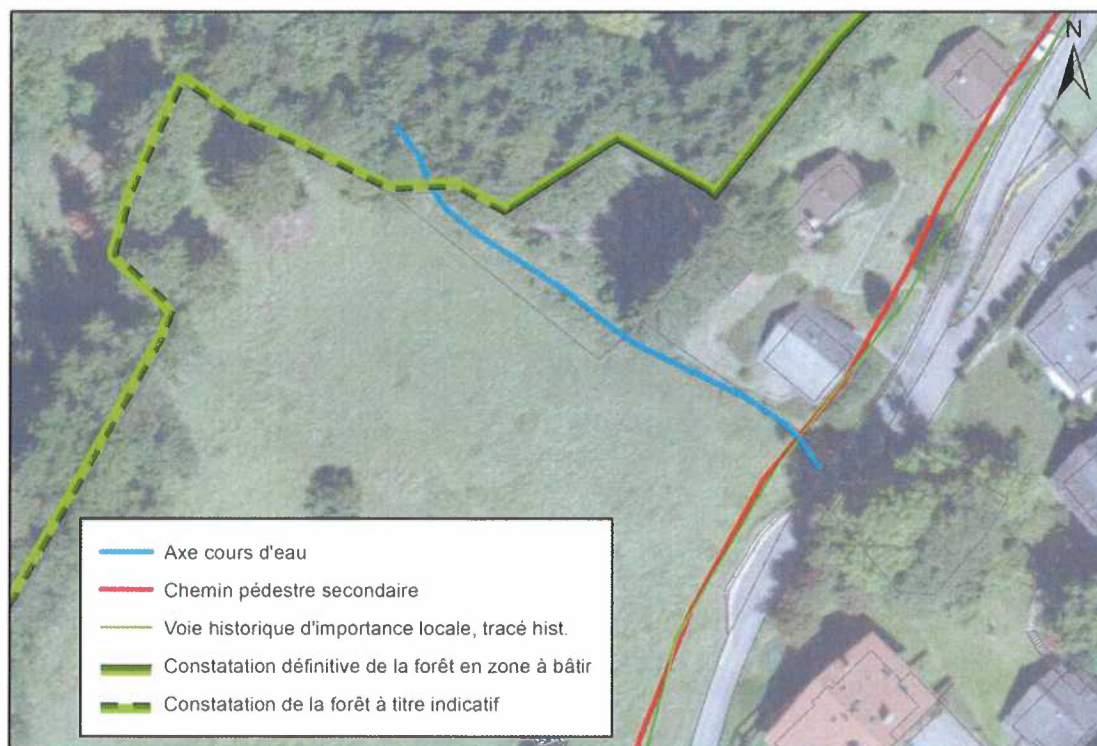
**Figure 16** : Situation du cadastre forestier à proximité du projet.

Le projet se trouvant en limite de la zone à bâtir, la forêt la plus proche est caractérisée par une délimitation définitive de l'aire forestière. Celle-ci se trouve à 23 m en amont de l'emprise du projet, même si des arbres (haie d'épicéas) sont plus proches, à 6 m en amont environ (figure 16).

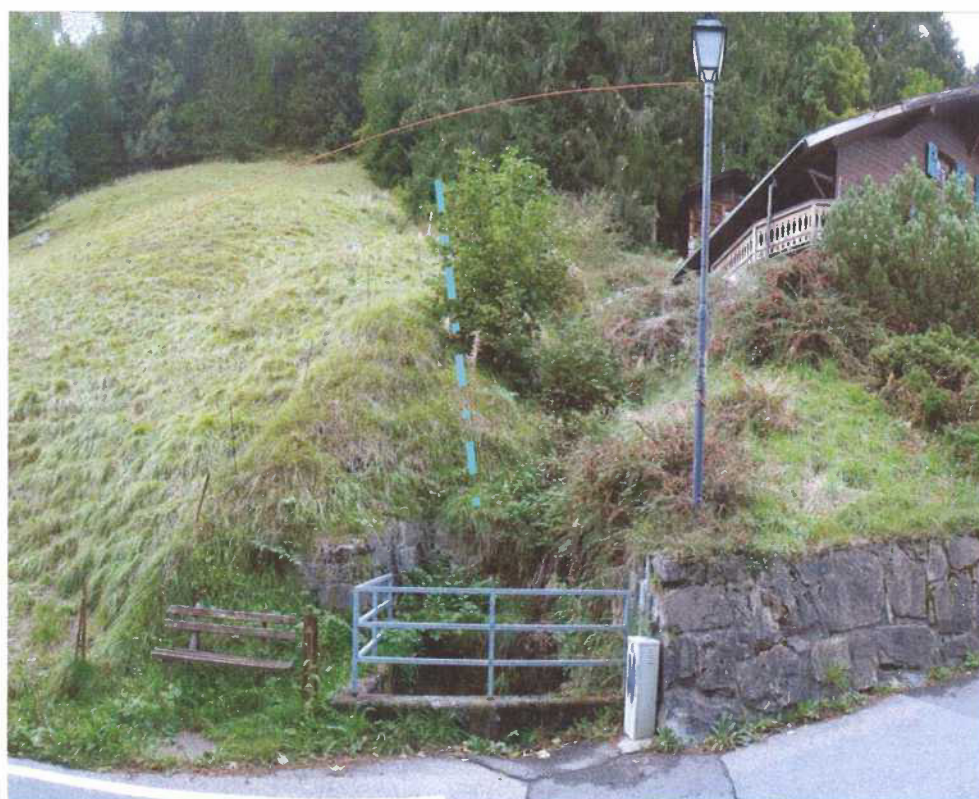
**Photo 1** : Aspect du torrent actuel, avec indication de l'axe du projet.

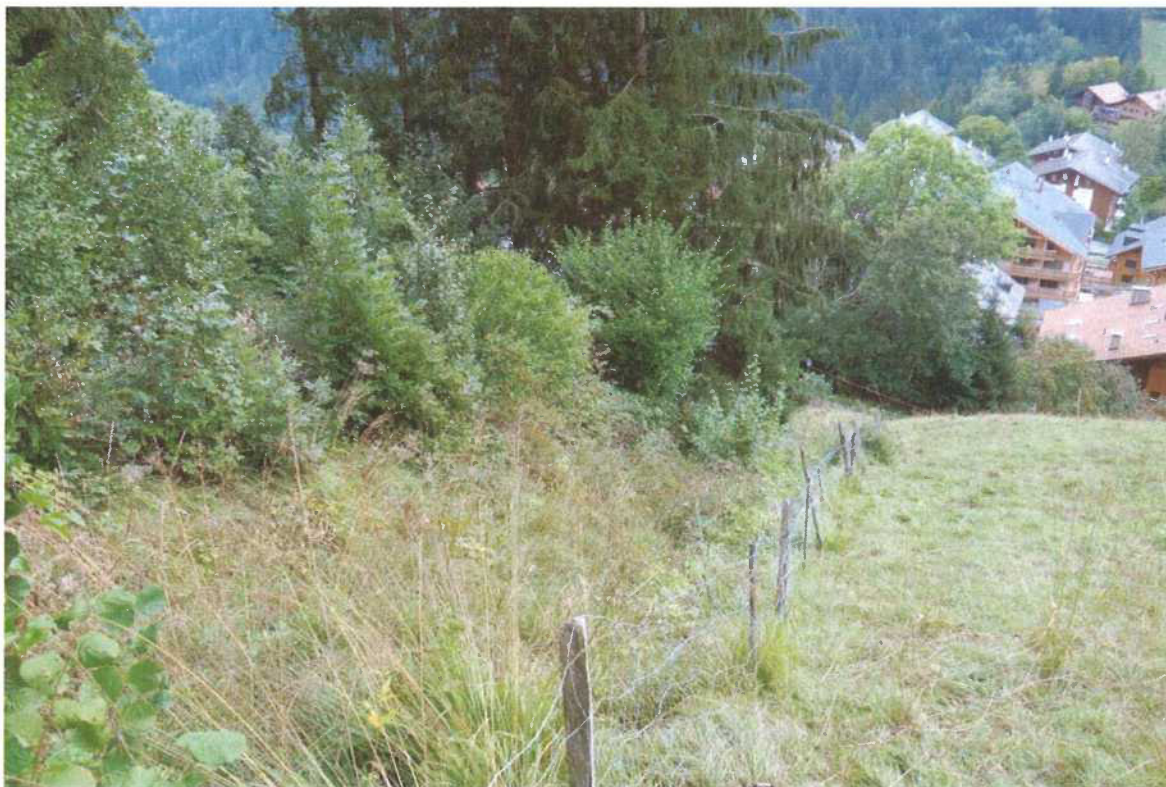
**Photo 2 :** Aspect du torrent en amont du tronçon modifié.

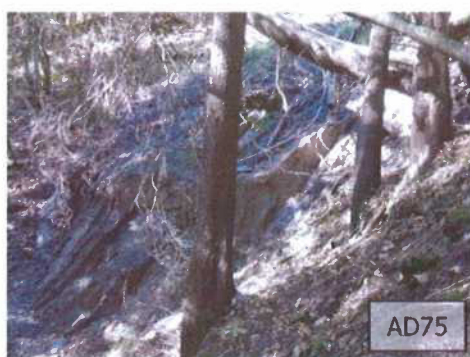
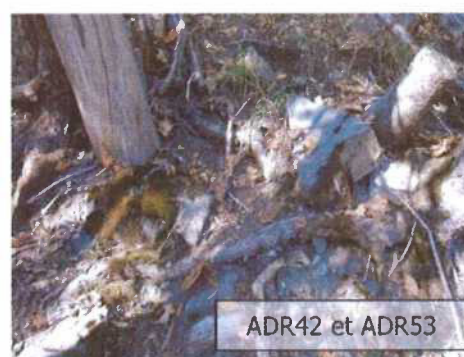
**Intensité T300 et Danger "Chute de pierres" menaçant la parcelle n° 960**

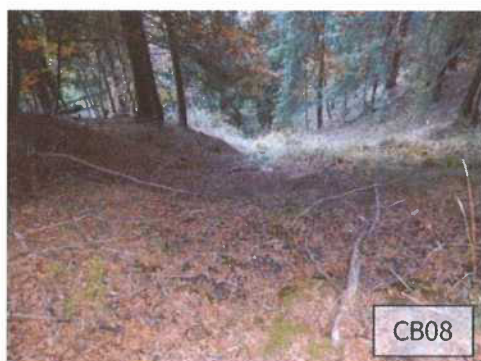
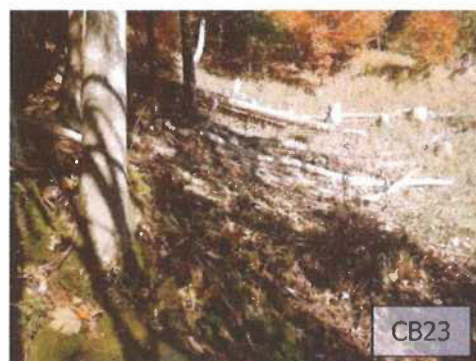
Le secteur concerné a été touché en janvier 1955 par la coulée de boue CB08 dont le chenal est occupé par le torrent de Rumières. De part et d'autre de ce torrent, plusieurs cicatrices de niches d'arrachement et de chenaux ont été observées : **CB17, CB22, CB23, CB24, CB26 et CB38**.

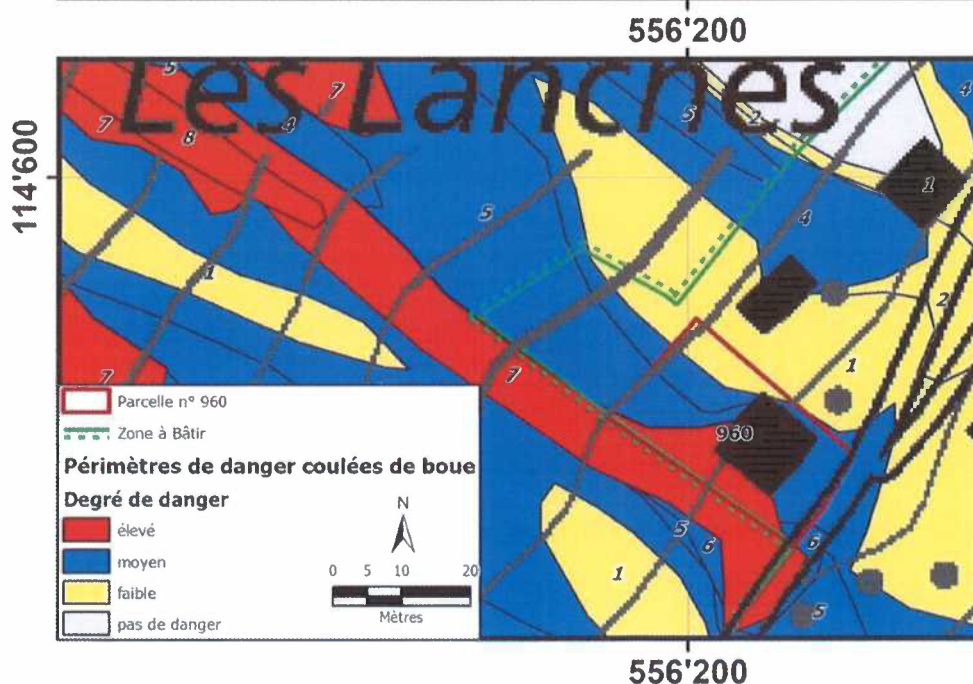
Sur la base des résultats de modélisations réalisées avec RAMMS-DF, la carte d'intensité a été définie pour chaque scénario en fonction des hauteurs maximales de passage des coulées de boue.
